ZPRÁVA Z INSPEKCE NEMOVITOSTI

U Dráhy 143,
Neratovice

Typ inspekce: **Standard**
2023-12-04 08:30:00

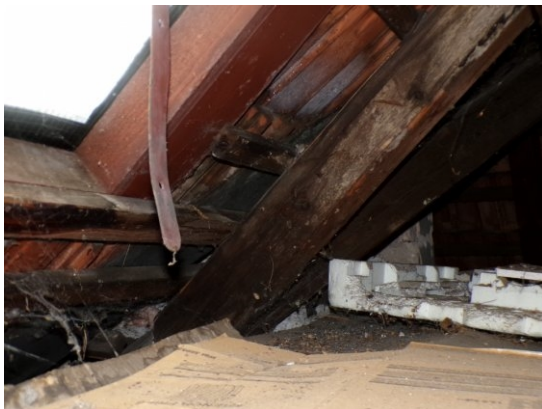
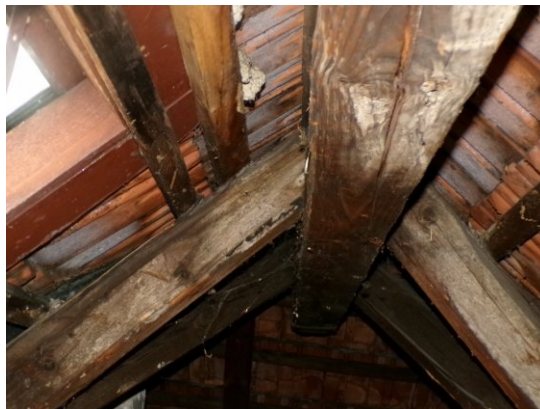
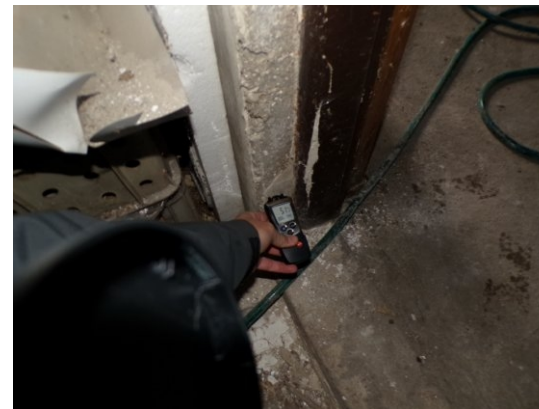
Č.závady	Položka	Zjištěna závada	Kategorie závady	Návrh opravy	Odhad nákladů
1.	Svislé nosné konstrukce	Zdivo lokálně narušeno vlhkostí, ke dni místního šetření je vlhkost na úrovni cca do 5%. Zvýšená vlhkost byla zjištěna zejména v 1.PP.	Nutná oprava	Doporučuji odstranit navlhle části omítek, nechat zdivo vyschnout a opatřit sanační hydrofobní omítkou	15 000 Kč

Č.závady	Položka	Zjištěna závada	Kategorie závady	Návrh opravy	Odhad nákladů
2.	Střešní konstrukce	Latě a krovy v náhledu nad vstupním otvorem do podstřeší jeví známky zavlhnutí	Nutná oprava	Doporučuji zkontrolovat stav krovu v podstřeší, případně rozebrat část podhledu v nedokončené místnosti nebo rozebráním části taškové krytiny. V případě potvrzení přítomnosti vlhkosti je třeba kontaktovat projektanta za účelem vyhotovení projektové dokumentace pro sanaci krovu. Práce nelze nacenit, není potvrzena vada konstrukce a její příčina.	5 000 Kč

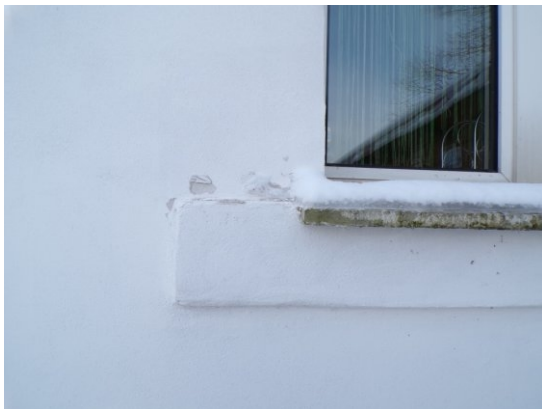
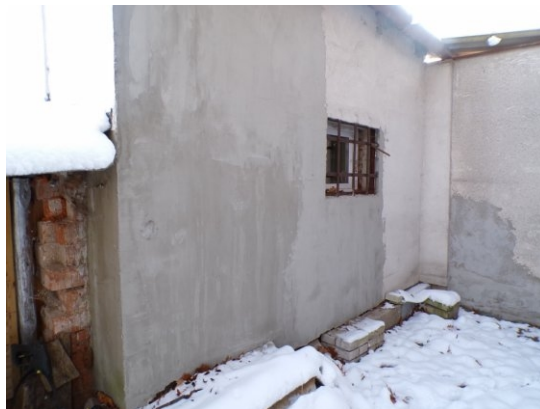
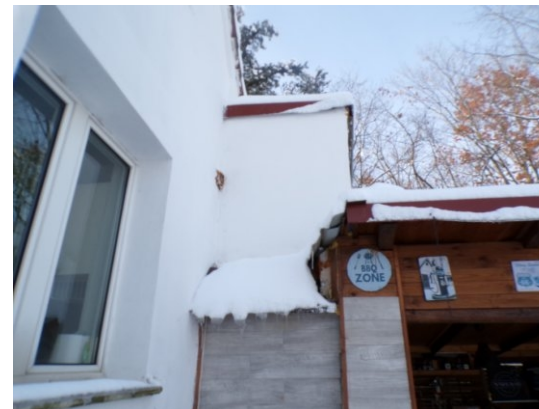
Č.závady	Položka	Zjištěna závada	Kategorie závady	Návrh opravy	Odhad nákladů
3.	Fasáda	Nezačištěné odvětrání digestoře na fasádě	Nebránící užívání	Začistit otvor prostupu potrubí a osadit mřížku na potrubí	1 500 Kč
4.	Fasáda	Lokálně popraskaný štuk fasádní omítky	Nebránící užívání	Trhliny vyčistit a vyplnit trvale pružným materiálem pro exteriéry. Plošné poškození přeštukovat.	2 500 Kč
5.	Fasáda	Nedokončený finální povrch fasády v zadní části objektu	Nutná oprava	dokončit fasádní omítku v zadní části domu	18 000 Kč

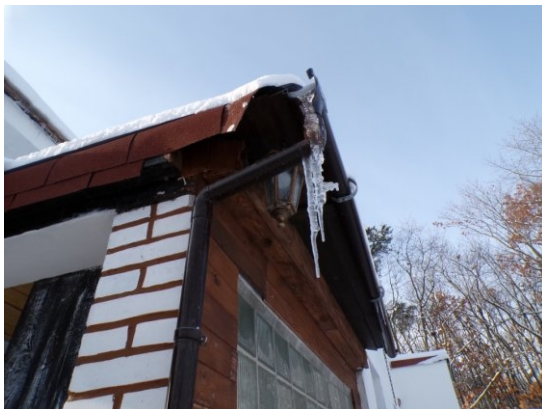
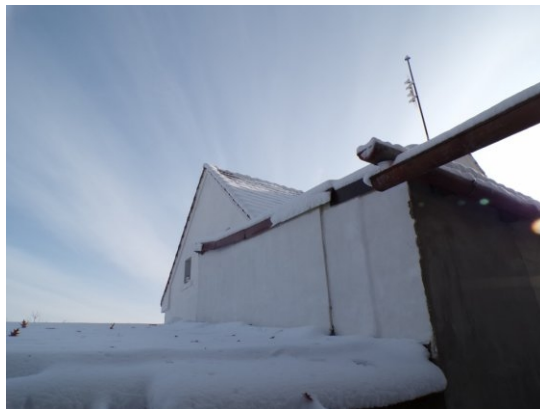
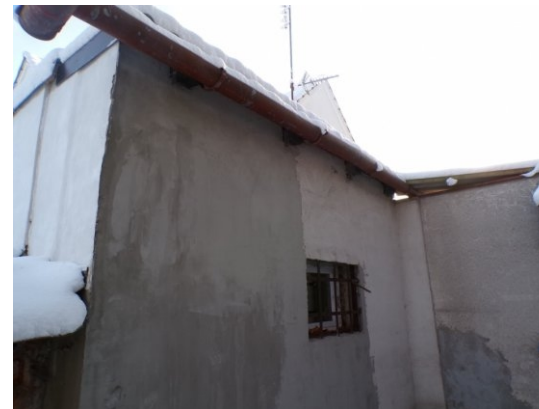
Č.závady	Položka	Zjištěna závada	Kategorie závady	Návrh opravy	Odhad nákladů
6.	Okapy	Lokálně oprýskaný nátěr okapů	Nutná oprava	Odstranit nesoudržné části barvy a provést nový nátěr okapů	8 000 Kč
7.	Okapy	Neuzavřené čelo okapu u vstupní pergoly	Nutná oprava	Osadit koncové čelo okapového žlabu	500 Kč
